Corporación para el Desarrollo  
Sostenible del Sur de la Amazonia

CO-SC-4668-1

Asunto: Solicitud aprobación podas de emergencia por Riesgo Eléctrico. # 3439

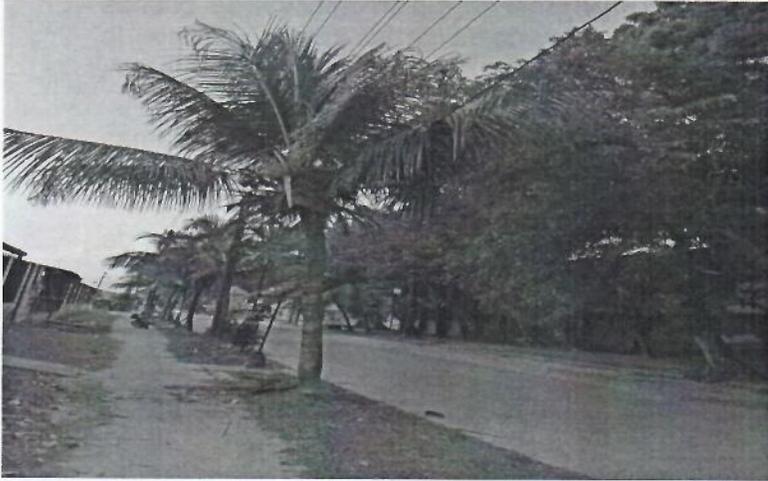
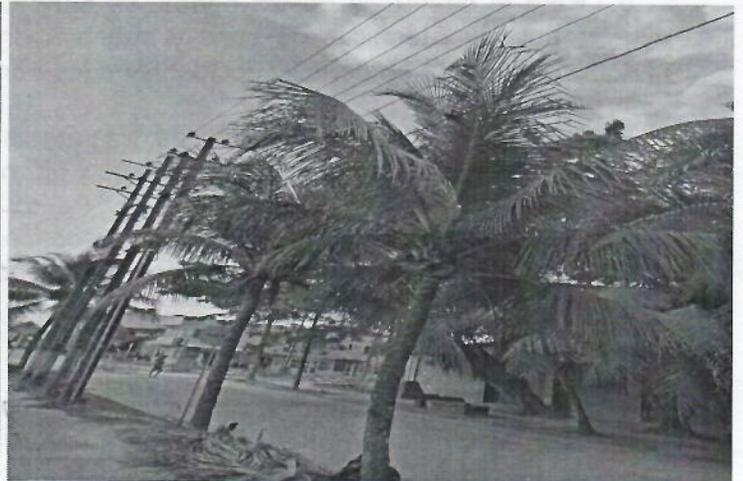
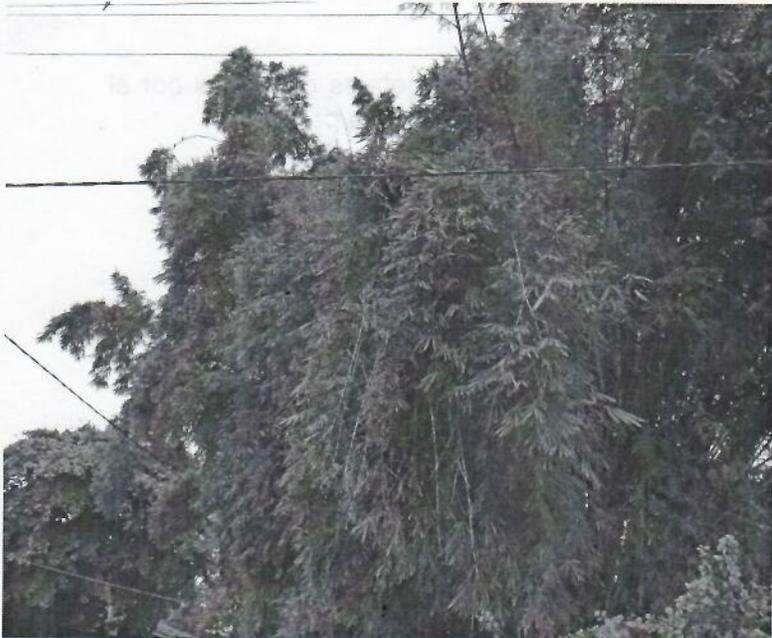
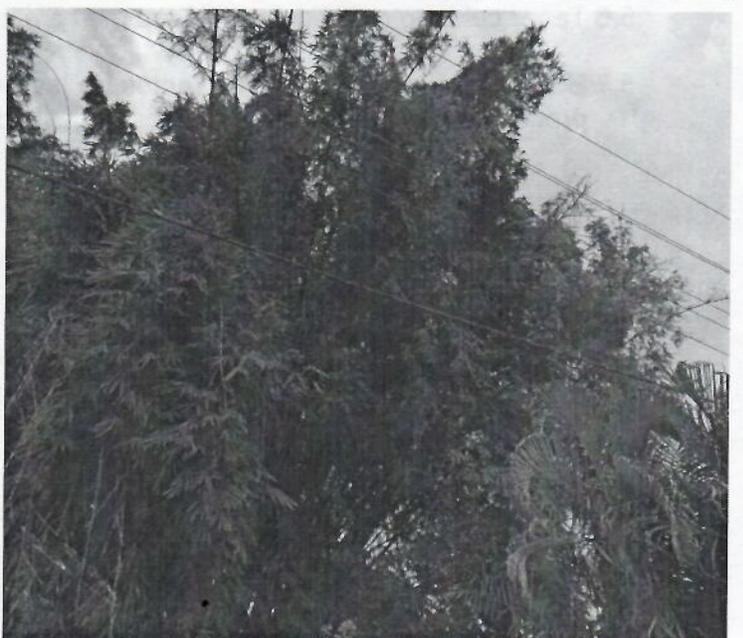
Figuras 1 – 4.

Se evaluó y valoró el estado actual de los (05) individuos, de los cuales cuatro (04) de ellos son palmas de coco (*Cocus nucifera*) y una mata de guadua (*Guadua angustifolia Kunth*) con 5 individuos para podar, ubicados en espacio público en la dirección Carrera 9 con calle 10 frente a la Escuela Normal Superior sección "A" y a los cuales se les diligenció el formato de concepto técnico respectivo.

Realizada la visita de inspección ocular por parte de CORPOAMAZONIA, se evidencia que las palmas de coco (*Cocos nucifera*) las ramas están en contacto permanente con el cableado de las redes eléctricas, generando alto riesgo de daño en dichas redes, lo mismo ocurre con el individuo de la especie guadua (*Guadua angustifolia Kunth*); los individuos se encuentran en buen estado fitosanitario, y presencia de algunos insectos. Se requiere realizar tratamiento silvicultural de poda, garantizando la estabilidad y supervivencia del individuo.
